EKSPERTYZA DENDROLOGICZNA

SONICZNEGO TOMOGRAFU PICUS Q73 EXP I METODY TREESA

Obiekt: Drzewa – klon srebrzysty o numerach 25 - 36
rosnące na terenie Parku im. Stefana Żeromskiego w Warszawie

Otwock, wrzesień / październik 2016 r.

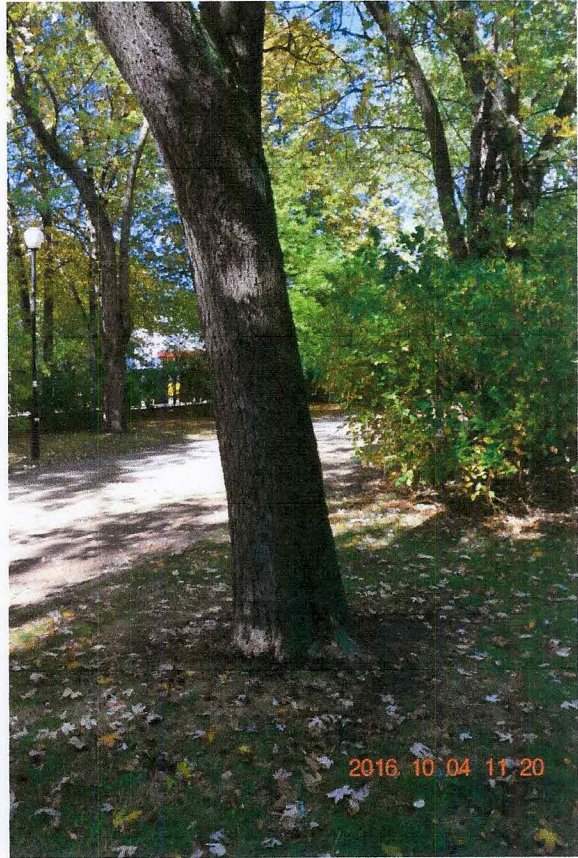
Drzewo nr 25 - klon srebrzysty

Pochylony pień drzewa

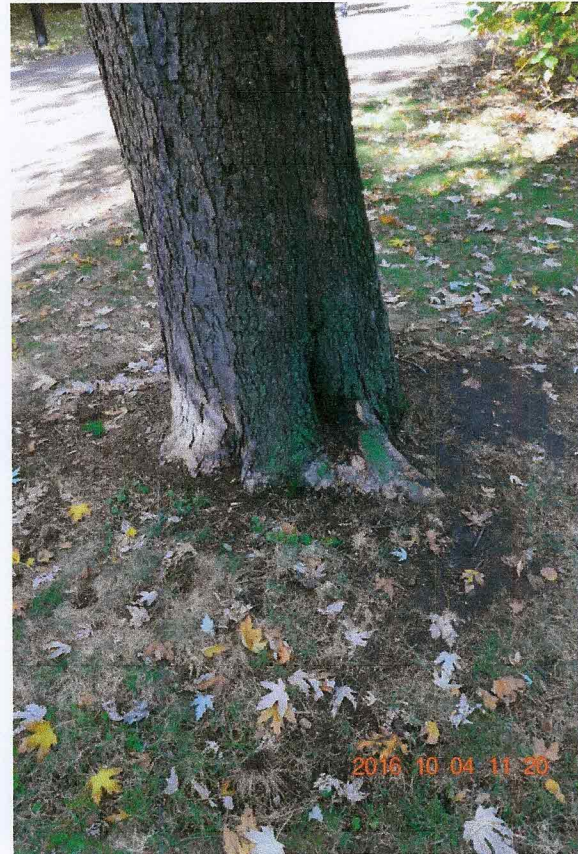
Rozwidenie pnia

Otwór destrukcji wgłębnej drewna

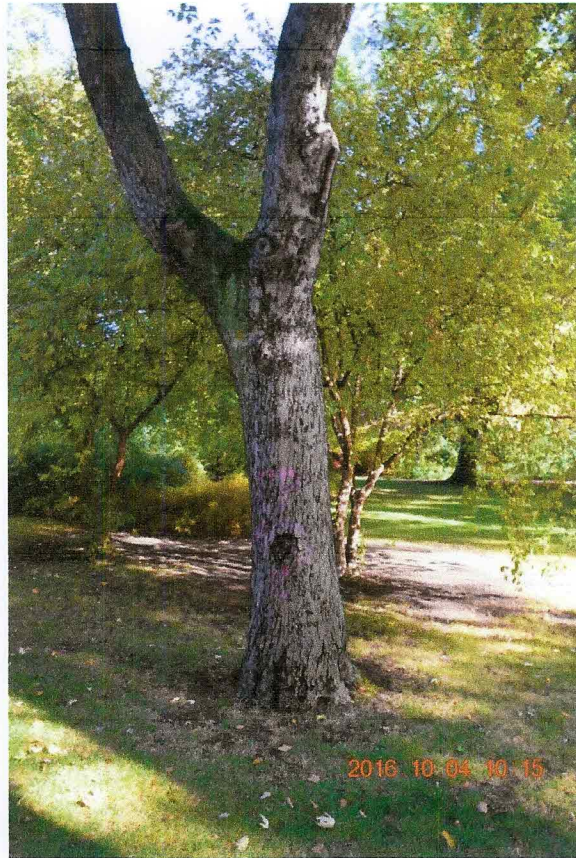
Drzewo nr 27 - klon srebrzysty

Rozwidlenie pnia

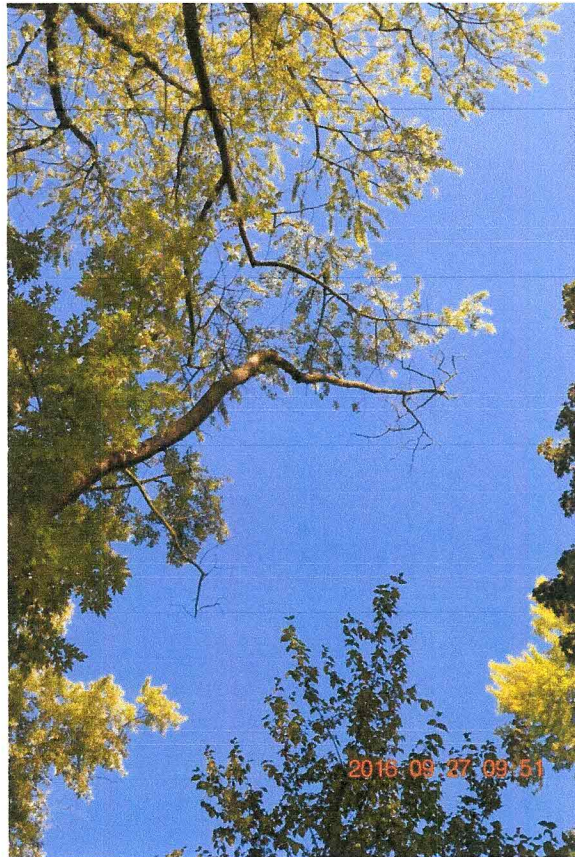
Intensywnie zamierająca korona

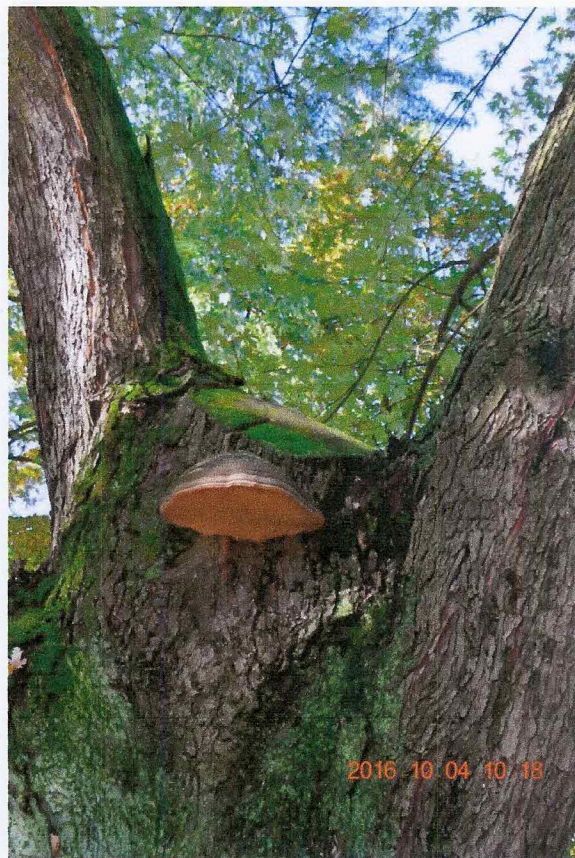
Wklęśnięcia wzdłużne na pniu

Niezarastająca ran po usuniętym pniu

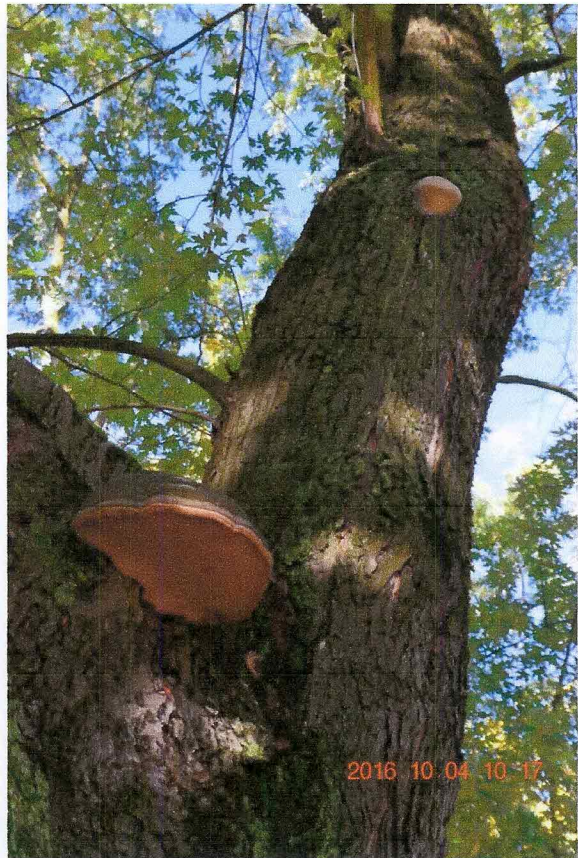
Fomes fomentarius

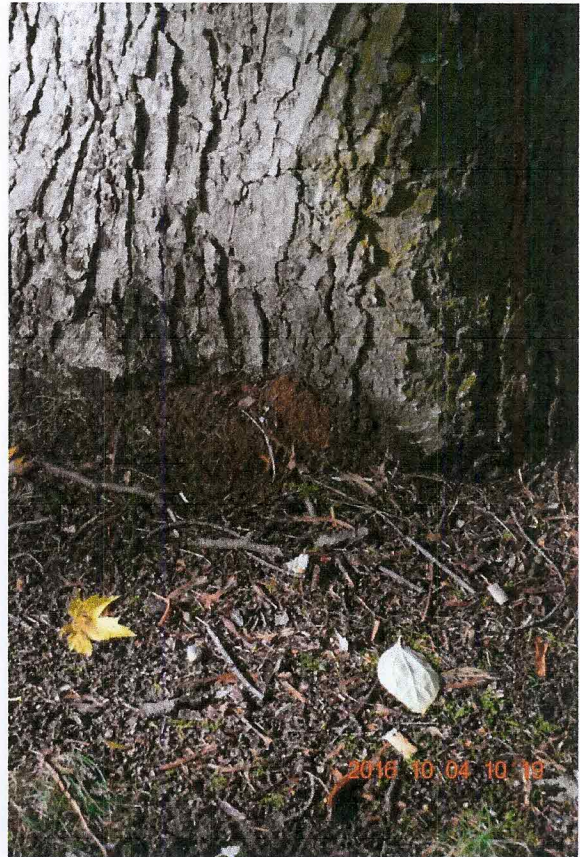
Wzdłużne wklęsnięcia

Trociny u podstawy pnia

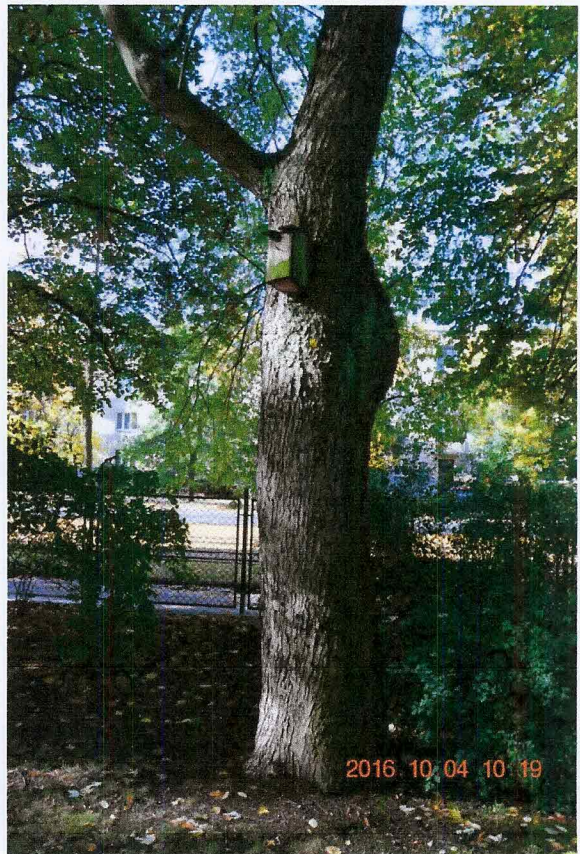
Otwór destrukcji wgłębnej drewna

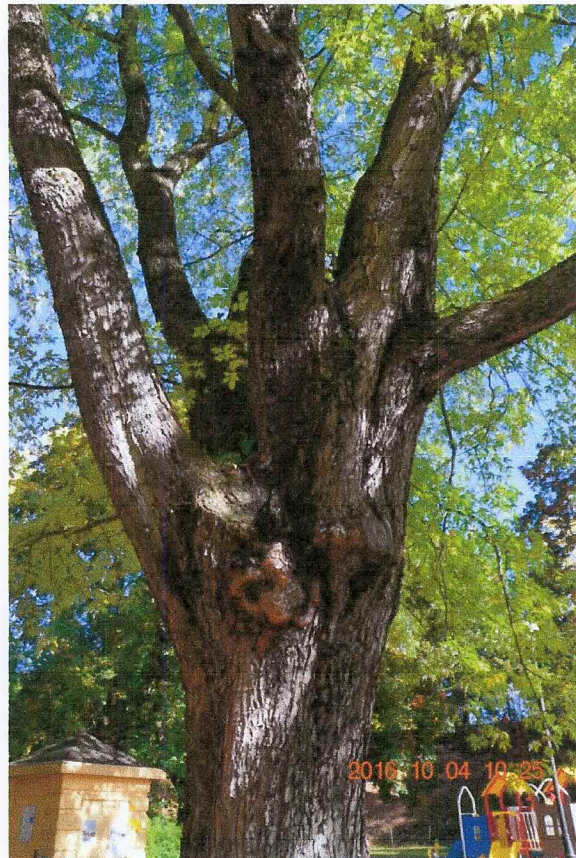
Drzewo nr 30 - klon srebrzysty

Rozwidlenie pnia

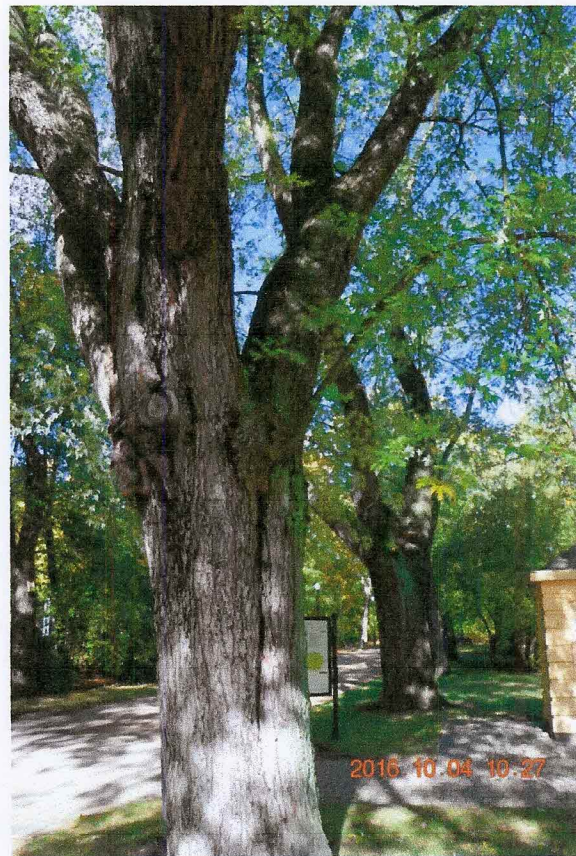
Zaschnięty wyciek na pniu

Wzdłużne wklęsnięcie pnia

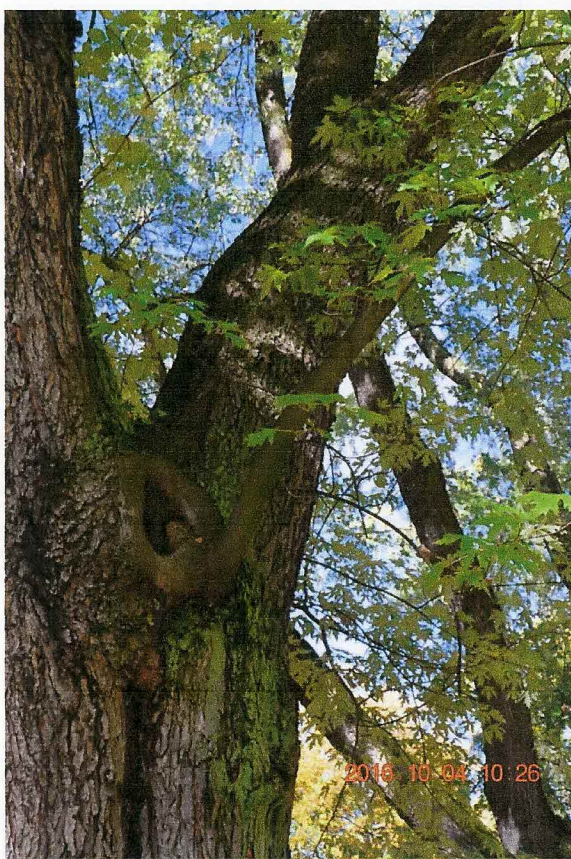
Samosiewy w rozwidleniu pnia

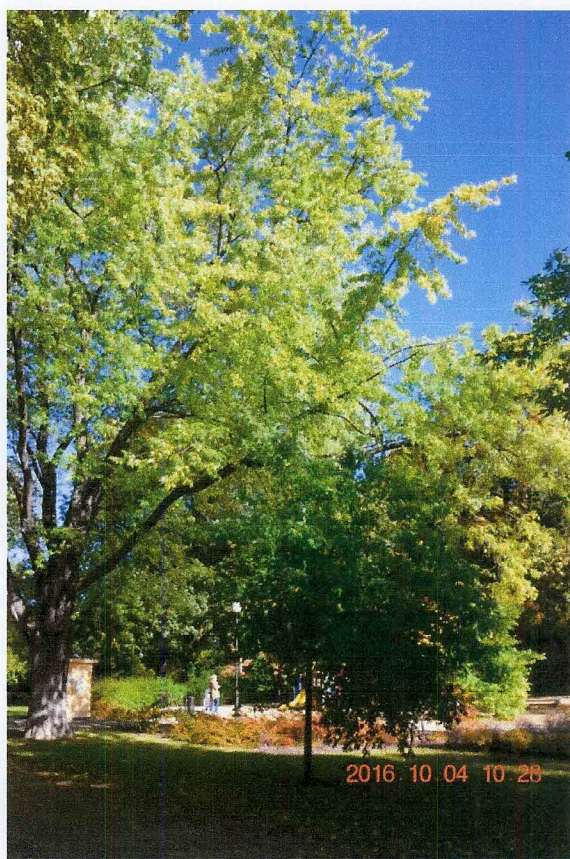
Wspomagający odrost

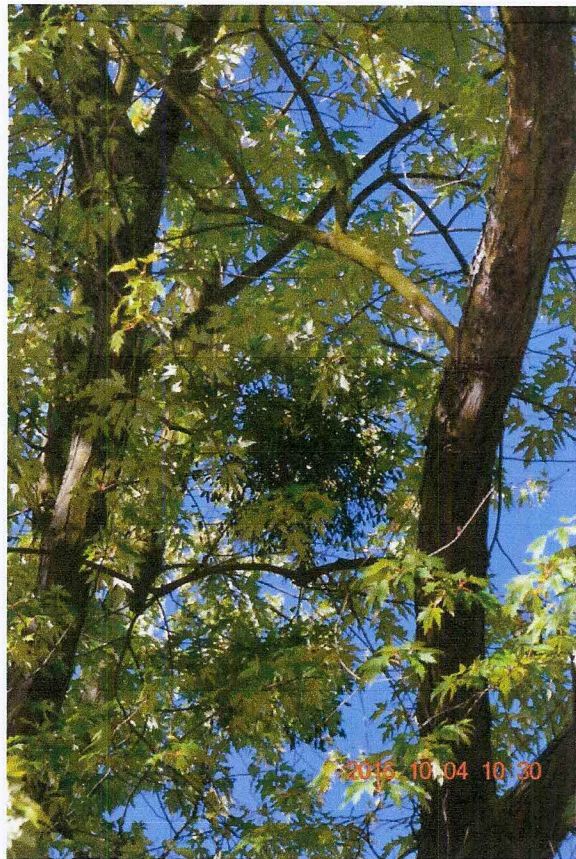
Przeciążone konary

Złamana gałąź

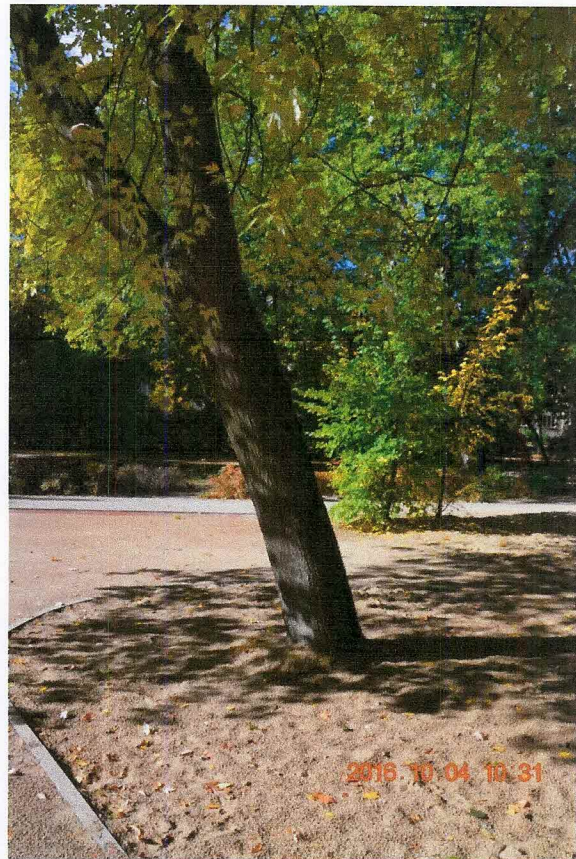
Drzewo nr 31 - klon srebrzysty

Pochylony pień drzewa

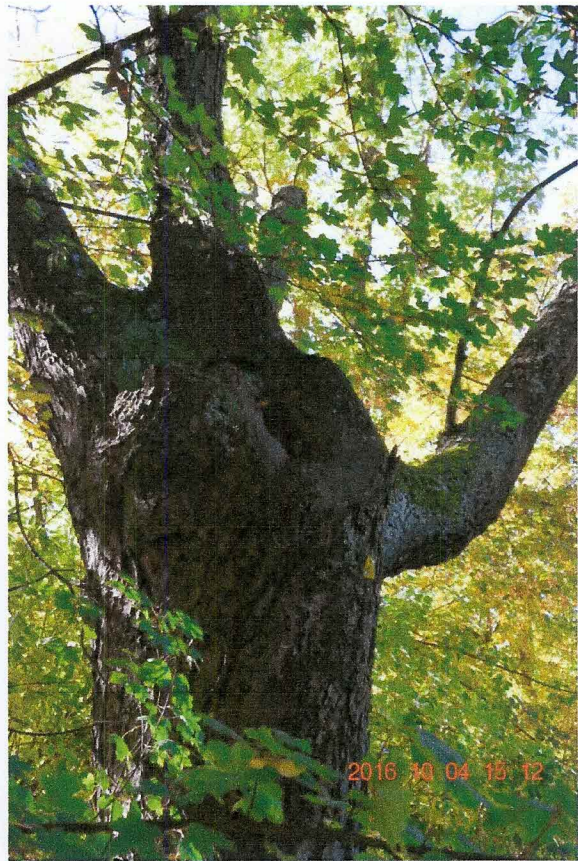
Drzewo nr 32 - klon srebrzysty

Otwór destrukcji w głębnej drewna

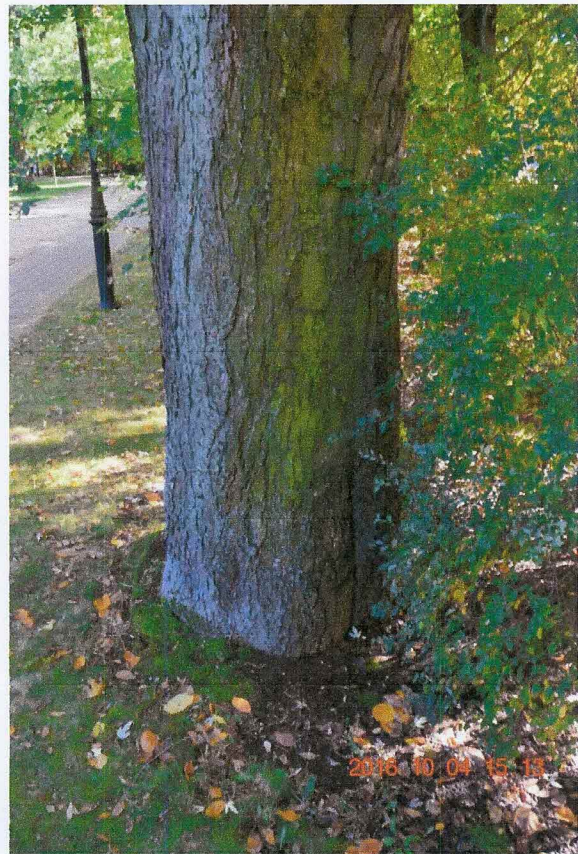
Rozwidlenie pnia drzewa

Wklęśnięcie wzdłużne pnia

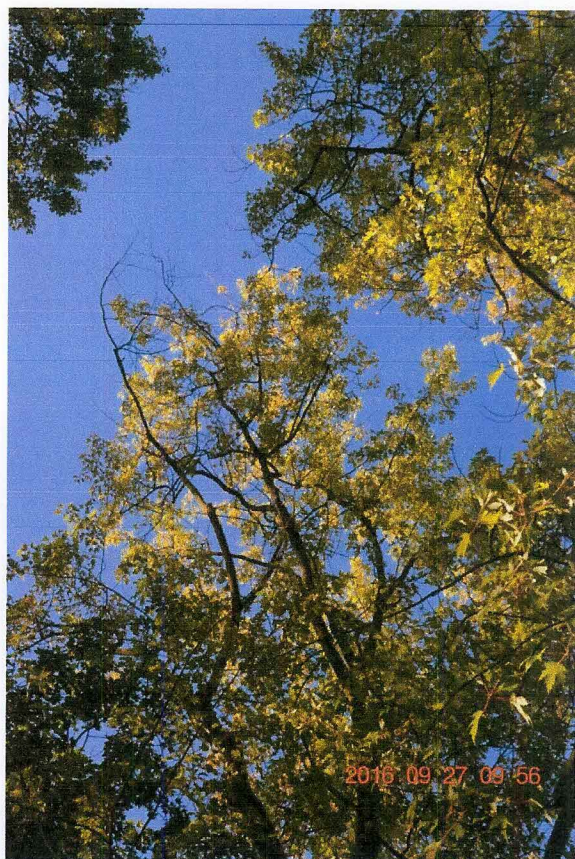
Trociny u podstawy pnia

Zamierająca korona drzewa

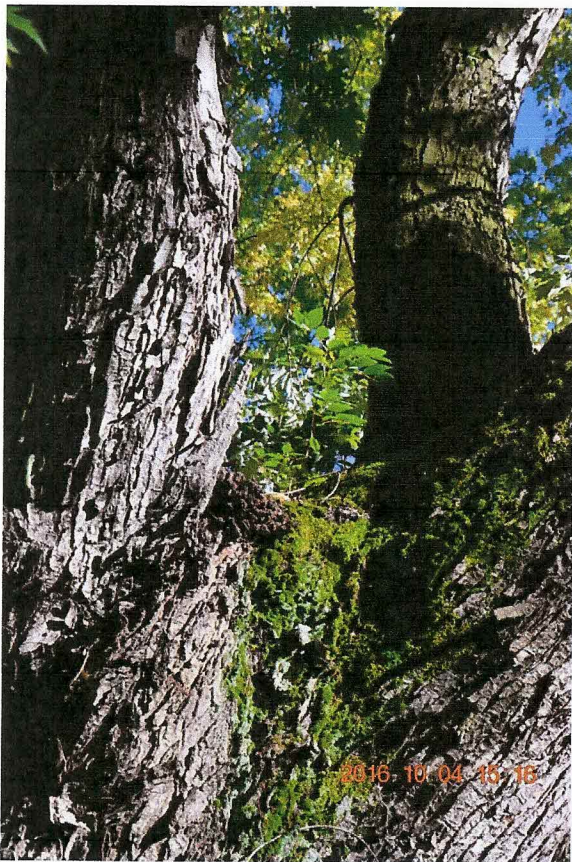
Splaszczanie pni

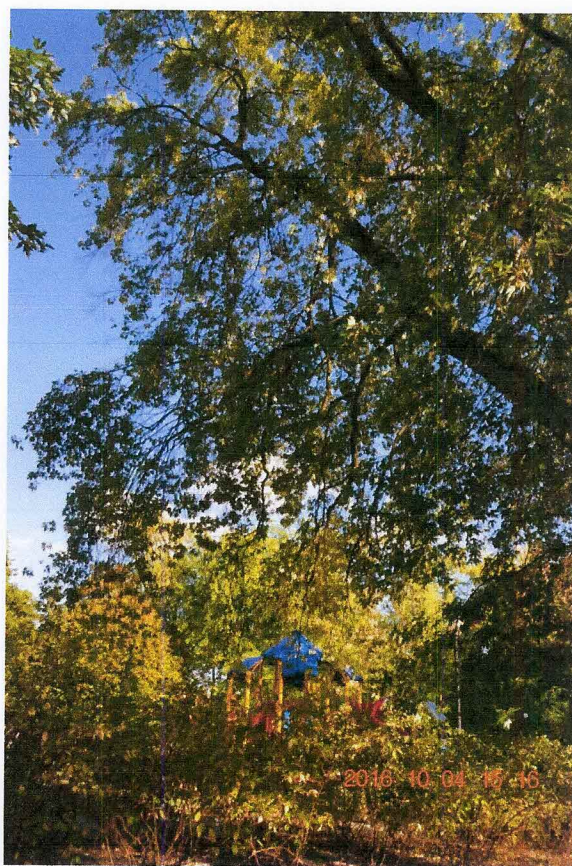
Samosięw w rozwidleniu pnia

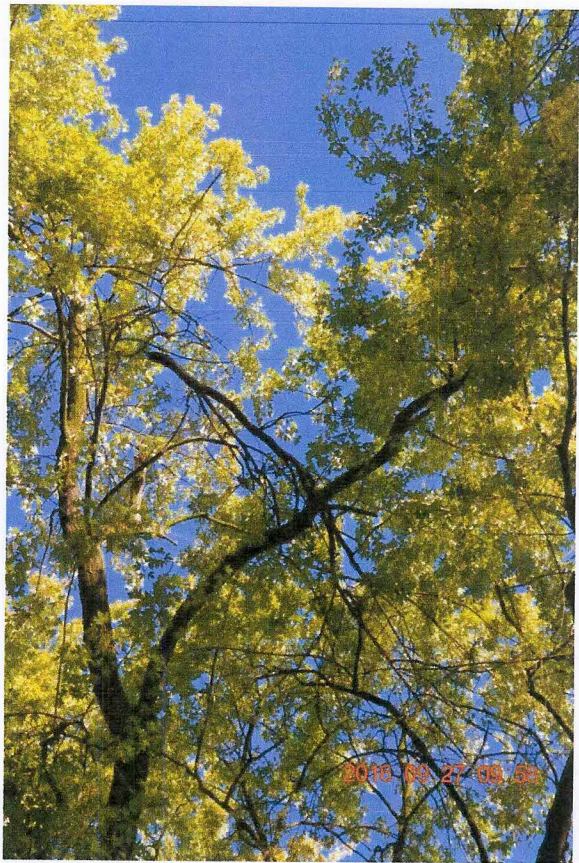
Posusz w koronie drzewa

Złamany konar

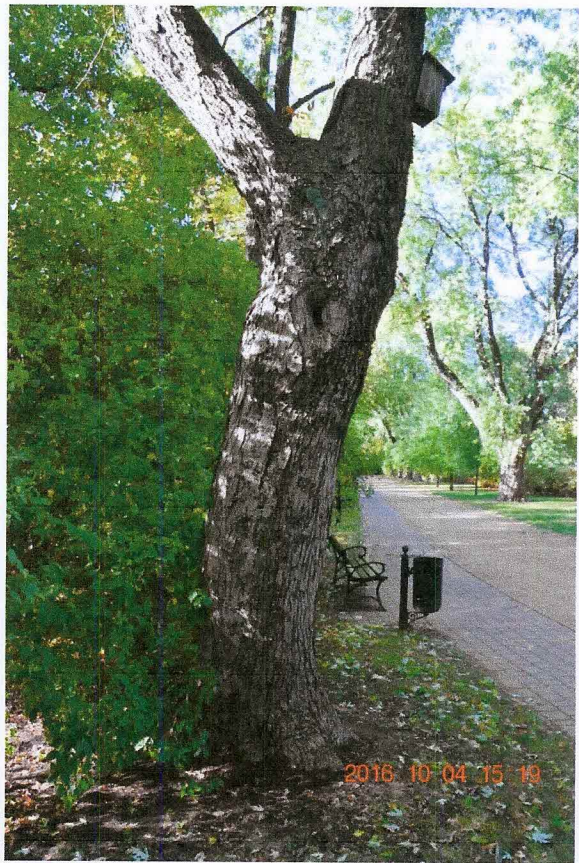
Drzewo nr 34 - klon srebrzysty

Łukowato wygięty pień drzewa

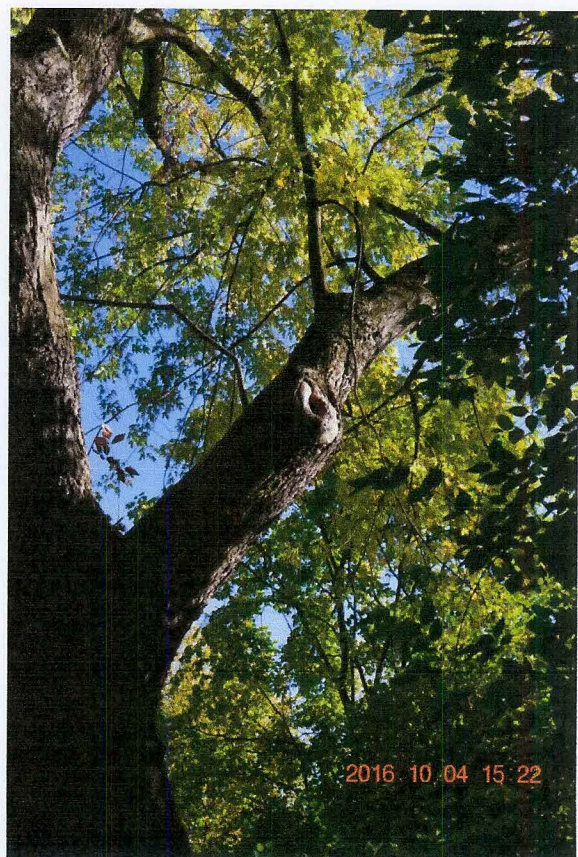
Otwór destrukcji wgłębnej drewna

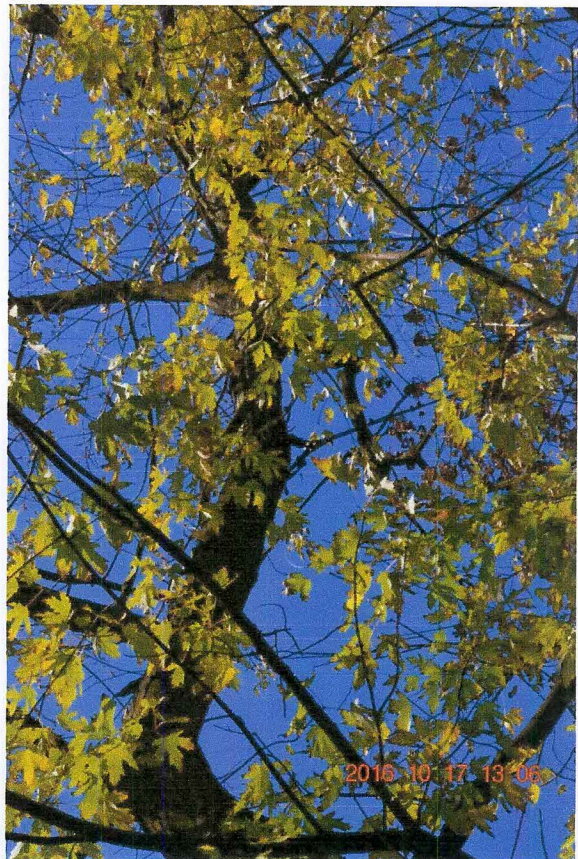
Narośl rakowa

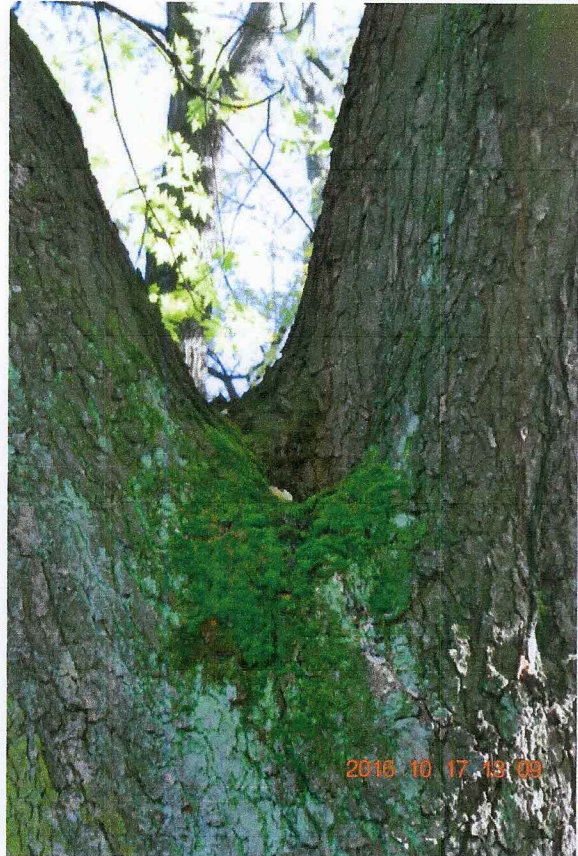
Drzewo nr 35 - klon srebrzysty

Kieszeniowe rozwidlenie pnia drzewa

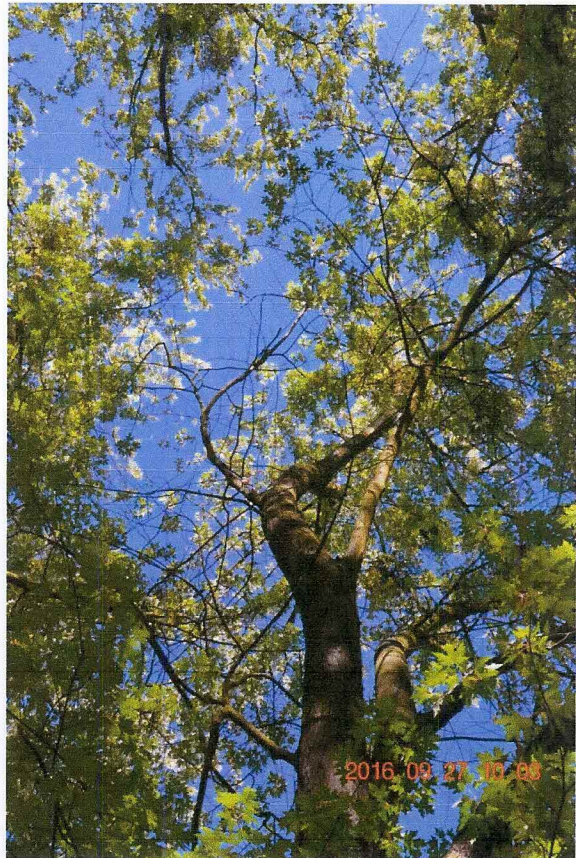
Okaleczenie nabiegów korzeniowych

Zamierająca korona drzewa

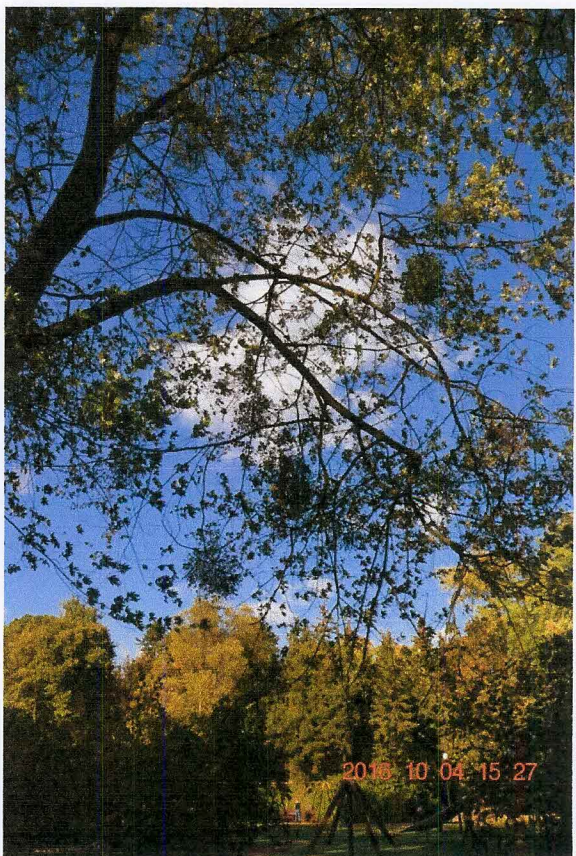
Zamierająca korona drzewa

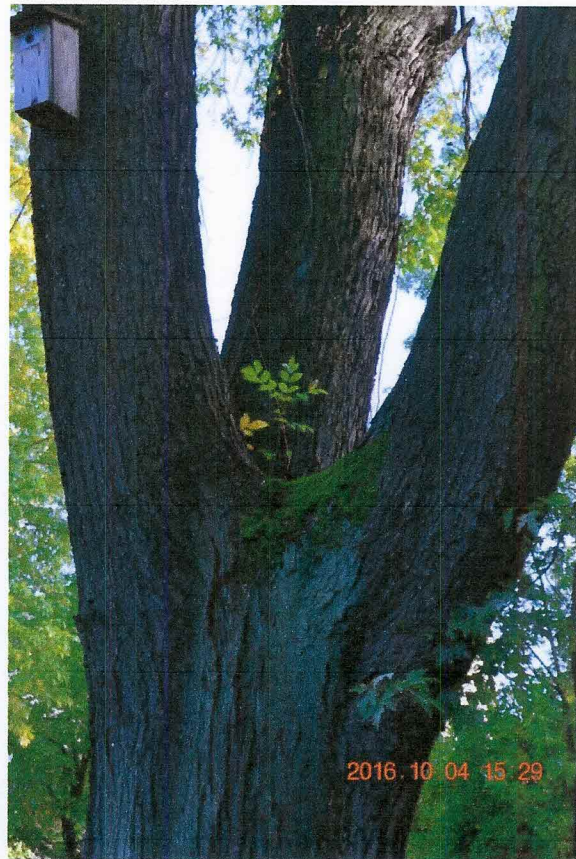
Drzewo nr 36 - klon srebrzysty

Samosiew w rozwidleniu pnia

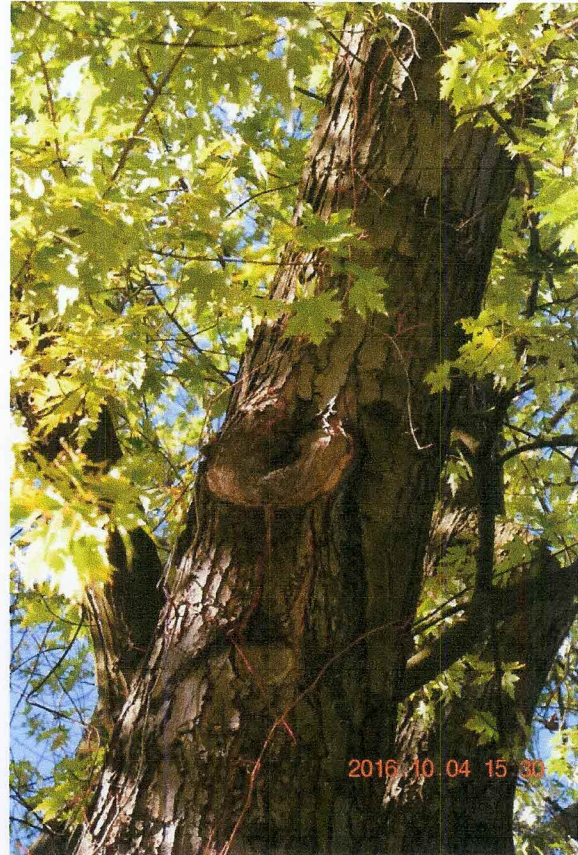
Otwór destrukcji wgłębnej drewna

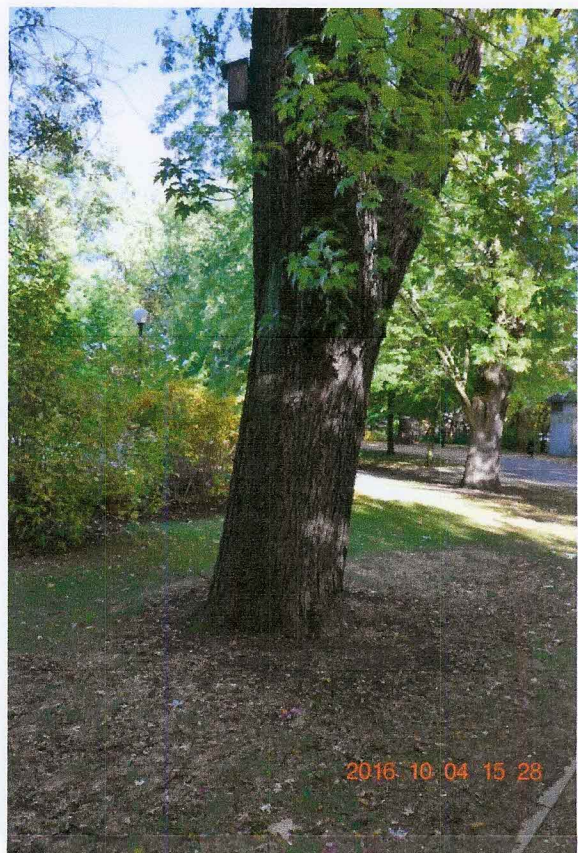
Narośl rakowa

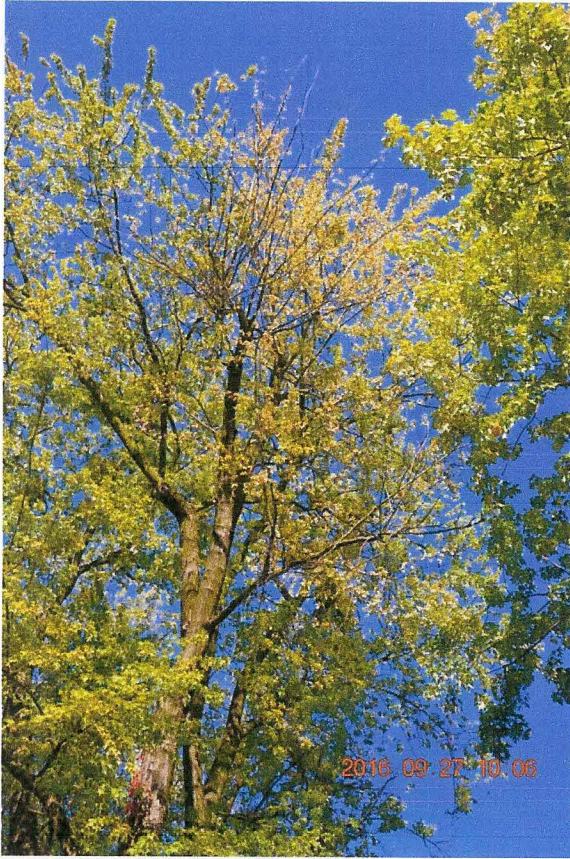
Pochylony pień drzewa

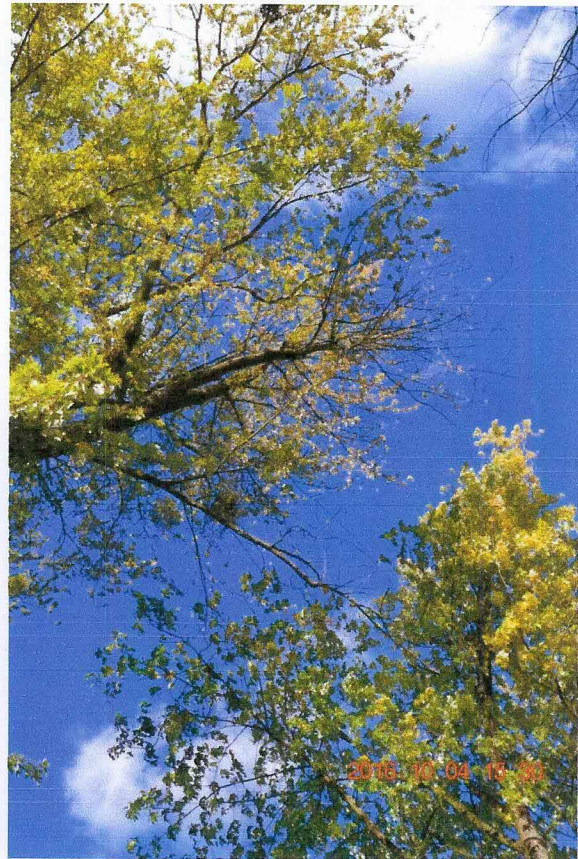
Odrosty w koronie drzewa
