EKSPERTYZA DENDROLOGICZNA

SONICZNEGO TOMOGRAFU PICUS Q73 EXP I METODY TREESA

Obiekt: Drzewa – klon srebrzysty o numerach 25 - 36
rosnące na terenie Parku im. Stefana Żeromskiego w Warszawie

Otwock, wrzesień / październik 2016 r.

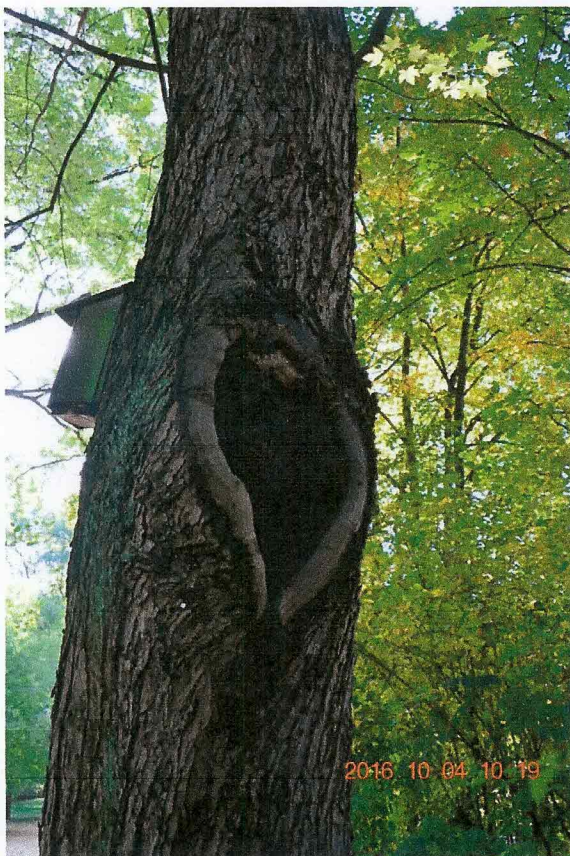
Otwór destrukcji wgłębnej drewna

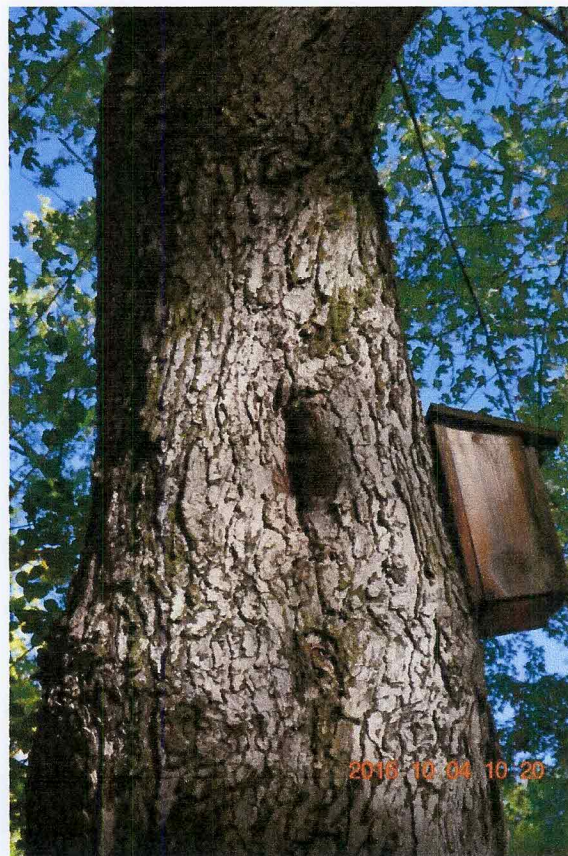
Otwór destrukcji wgłębnej drewna

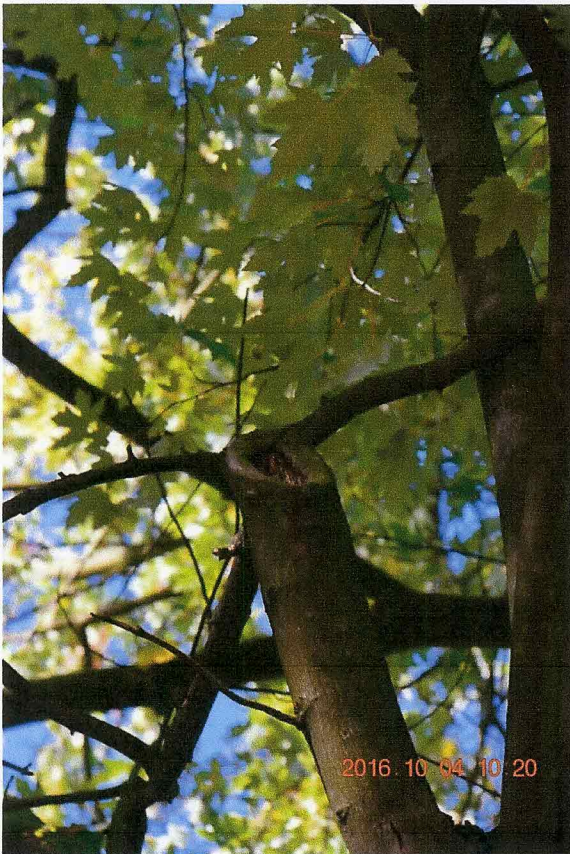
Otwór destrukcji wgłębnej drewna

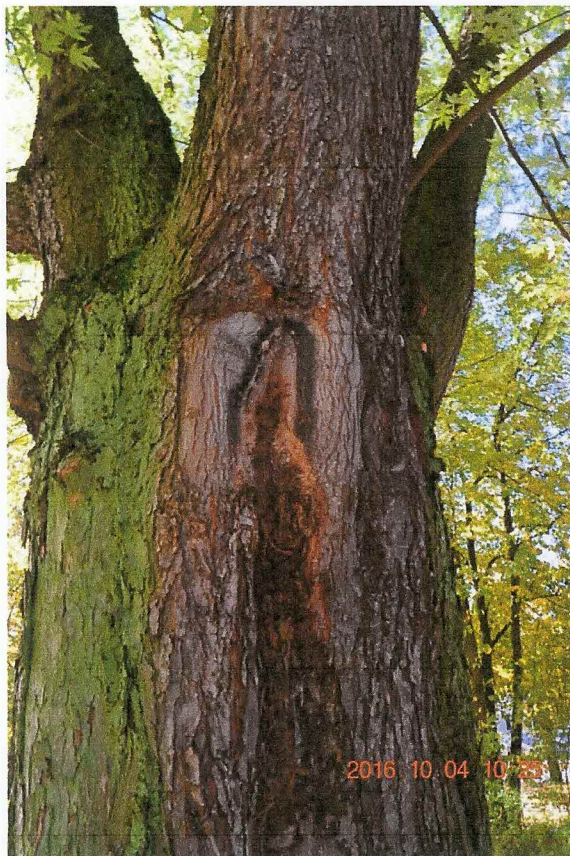
Rozwidlenie pnia

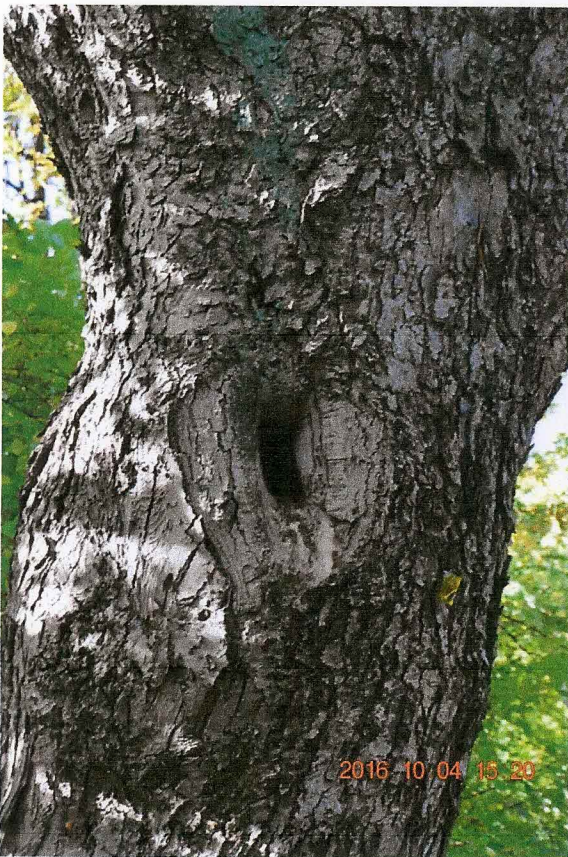
Łukowato wygięty pień drzewa

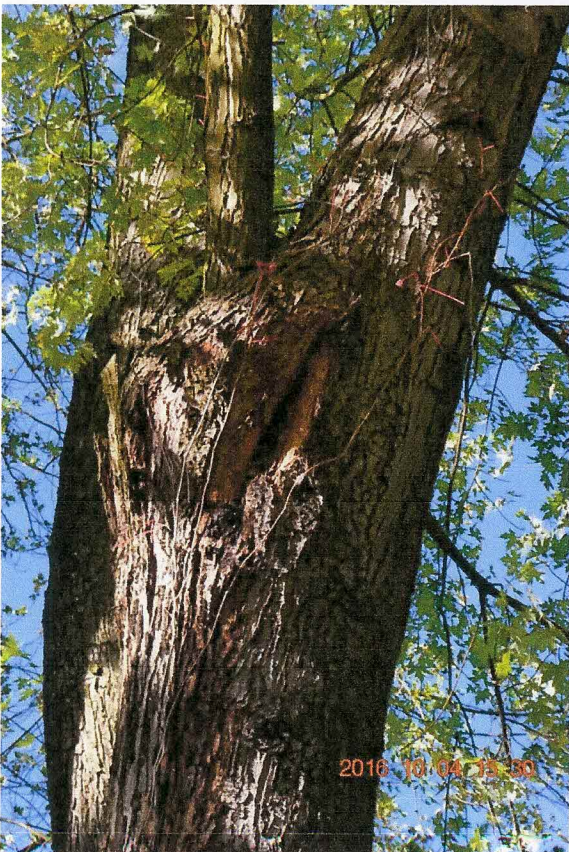
Otwór destrukcji wgłębnej drewna

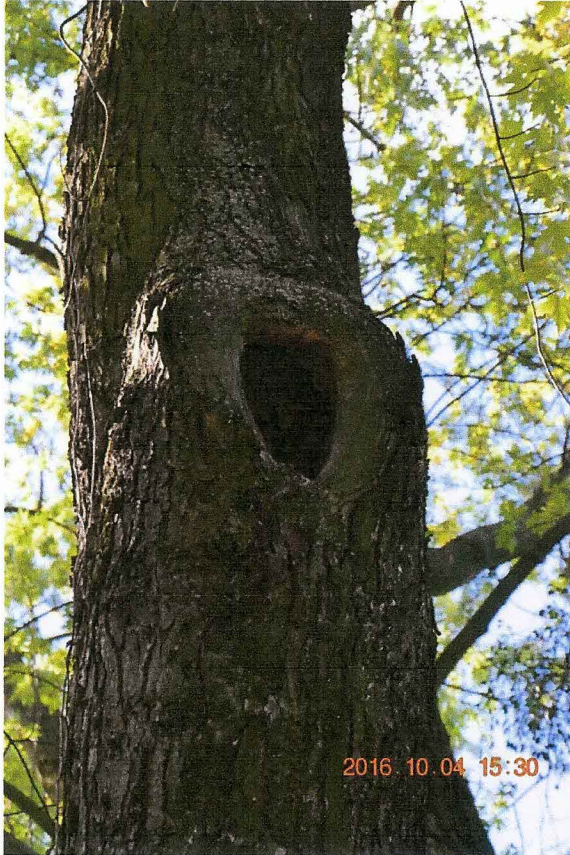
Otwór destrukcji wgłębnej drewna
