EKSPERTYZA DENDROLOGICZNA

SONICZNEGO TOMOGRAFU PICUS Q73 EXP I METODY TREESA

Obiekt: Drzewa – klon srebrzysty o numerach 25 - 36
rosnące na terenie Parku im. Stefana Żeromskiego w Warszawie

Otwock, wrzesień / październik 2016 r.

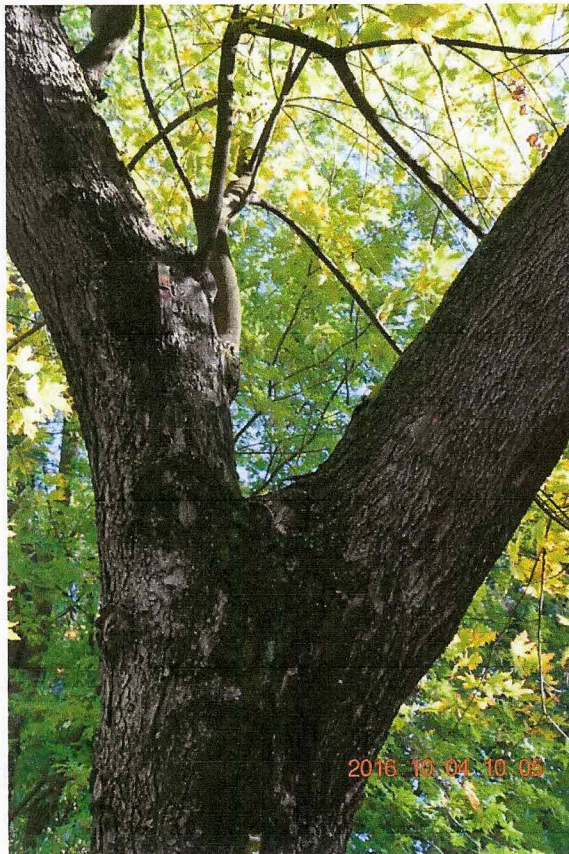
Rozwidenie pnia

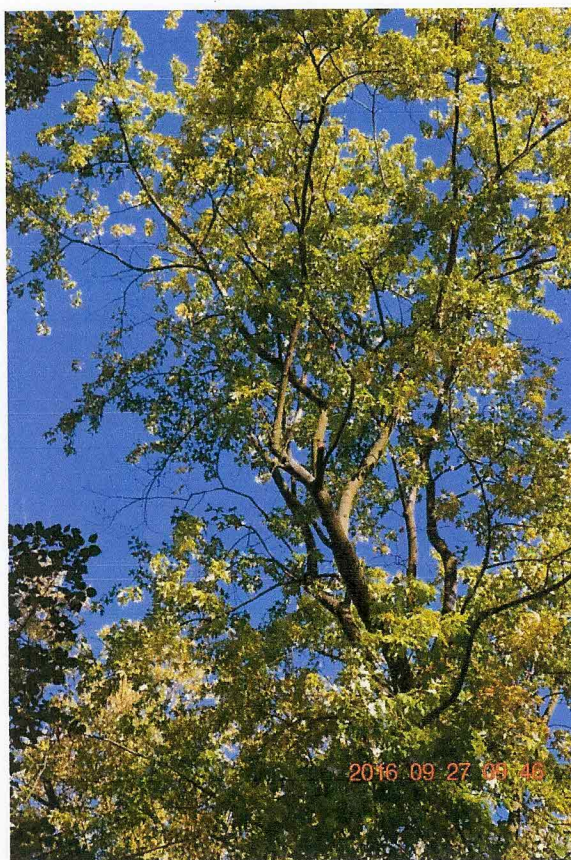
Posusz w koronie drzewa

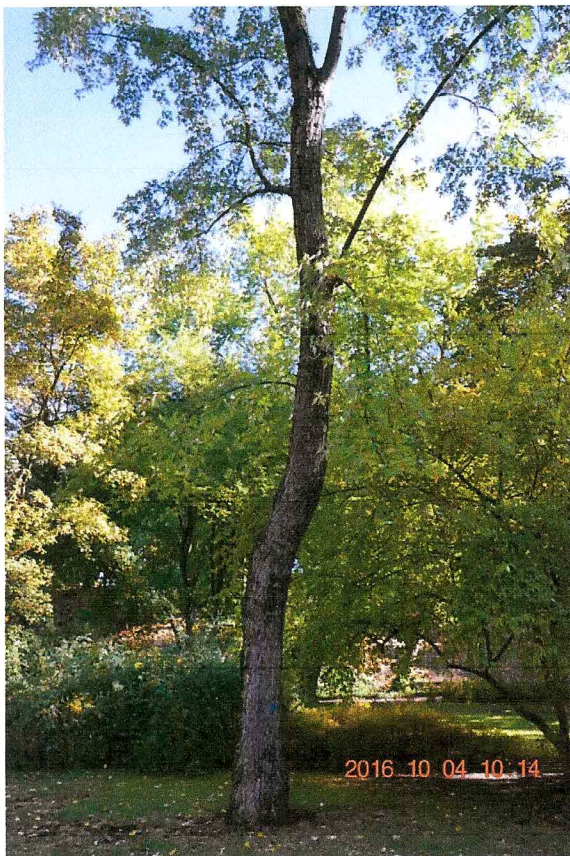
Esowato wygięty pień drzewa

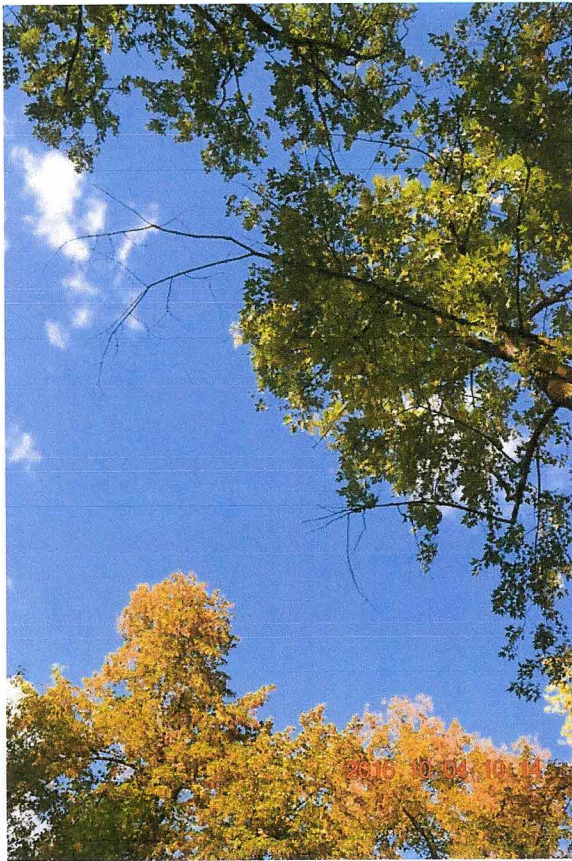
Posusz w koronie drzewa

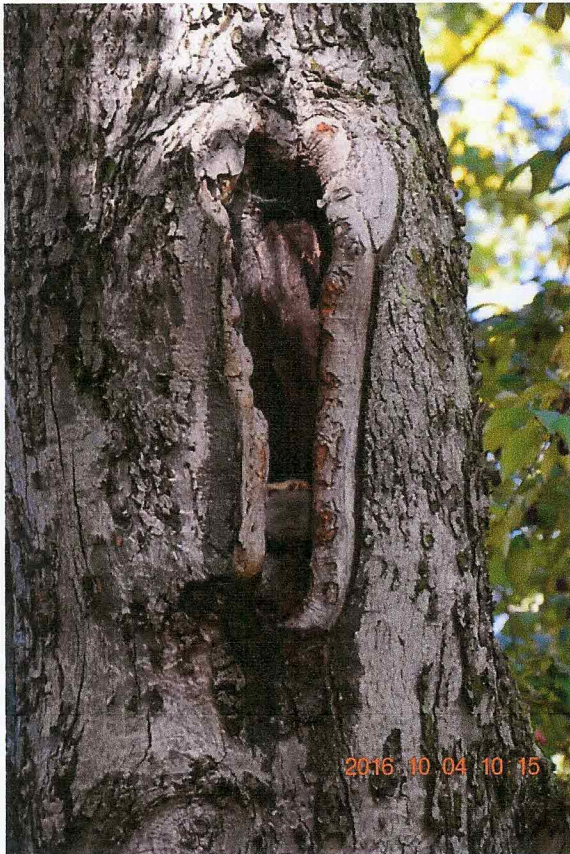
Otwór destrukcji wgłębnej drewna

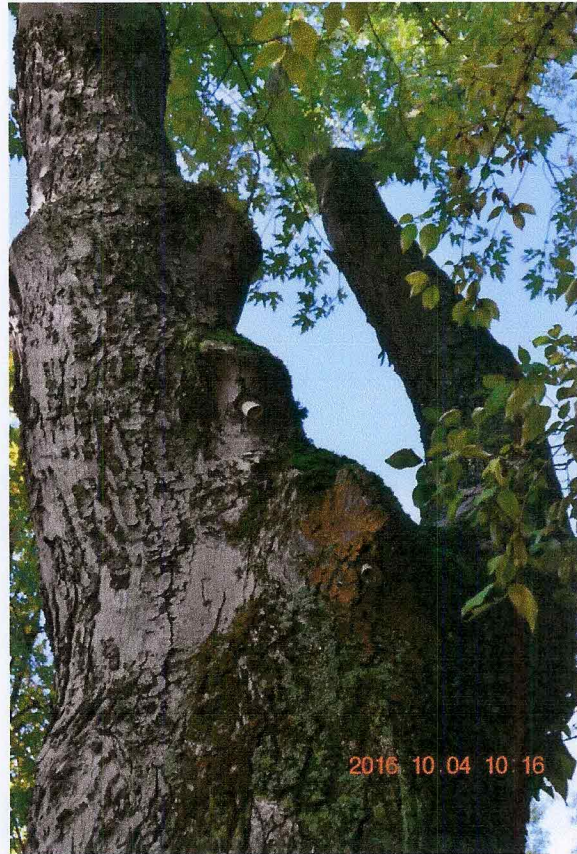
Dreny w pniu

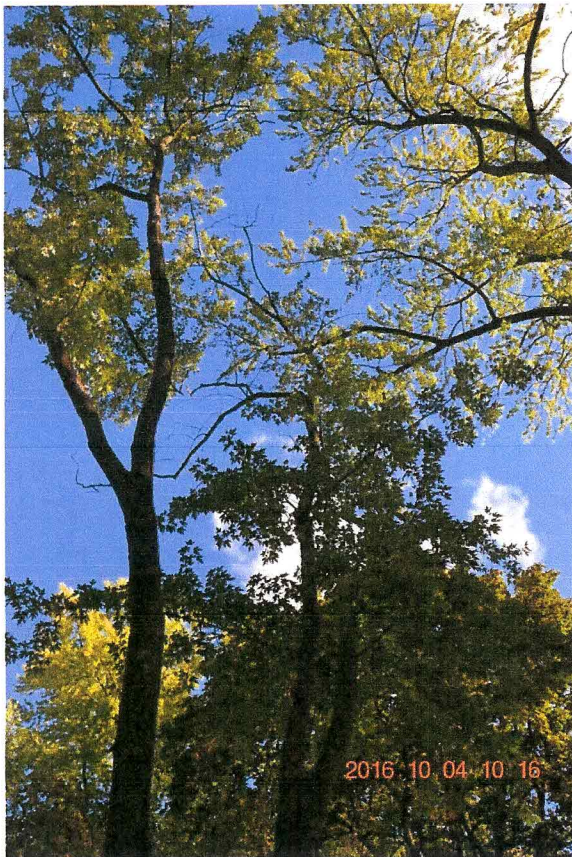
Intensywnie zamierająca korona

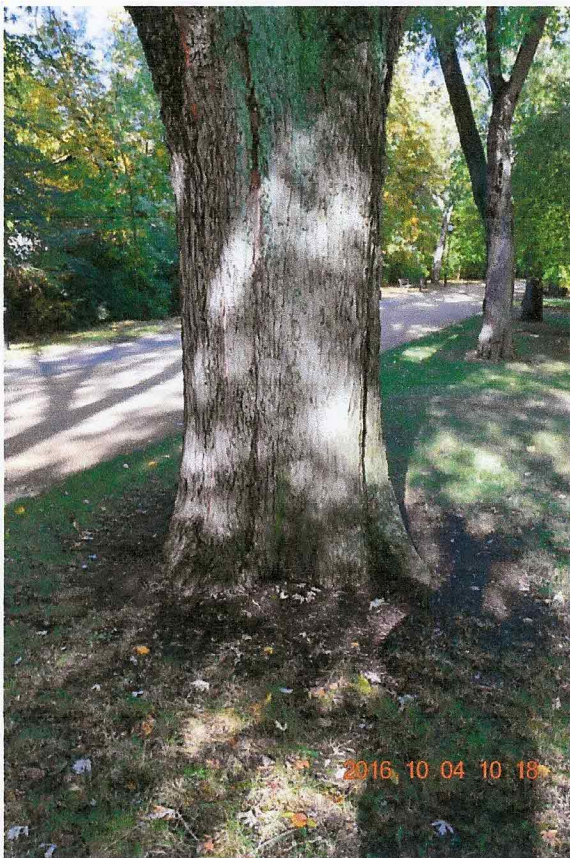
Wklęśnięcia wzdłużne na pniu

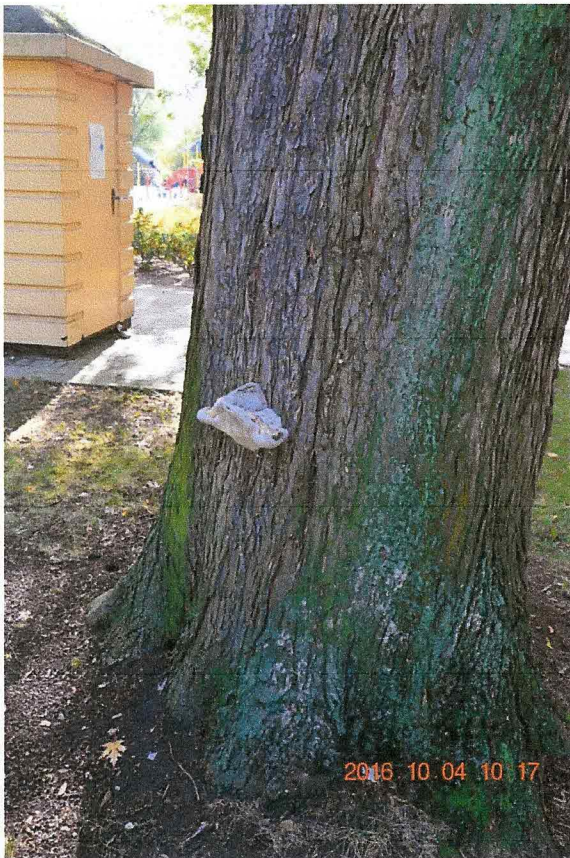
Fomes fomentarius

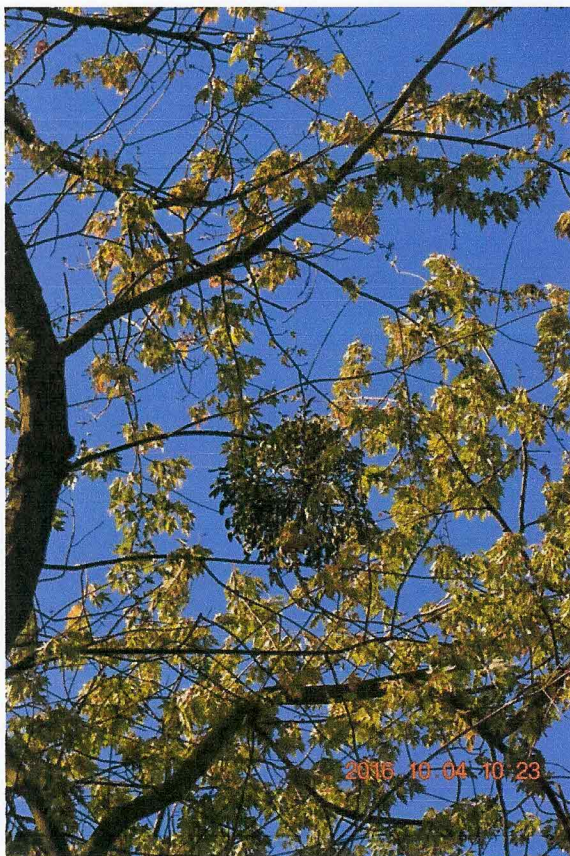
Viscum album

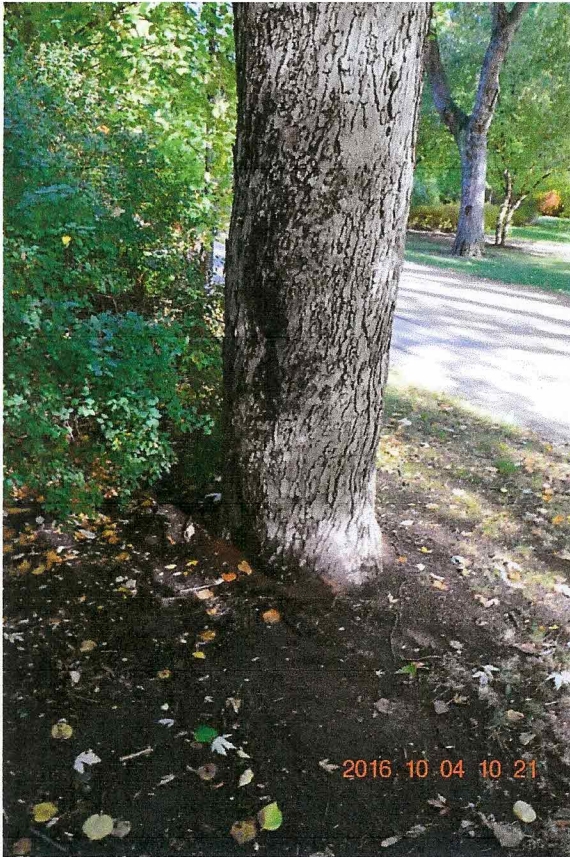
Wzdłużne wklęsnięcia

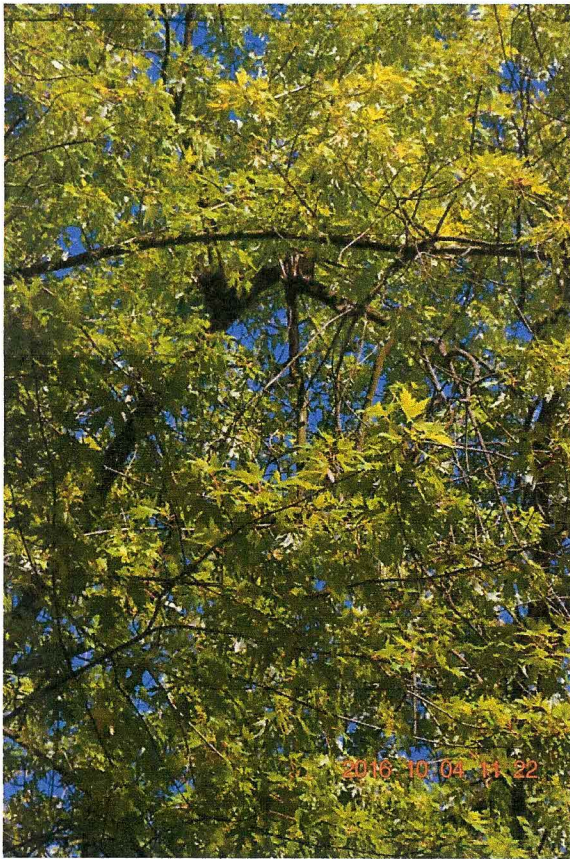
Przeciążone konary

- lekko odciążyć pojedyncze przeciążone konary i gałęzie na drzewach o numerach: 30, 33, 36,
 - usunąć niepożądane odrosty na drzewach o numerach: 30, 33, 36,

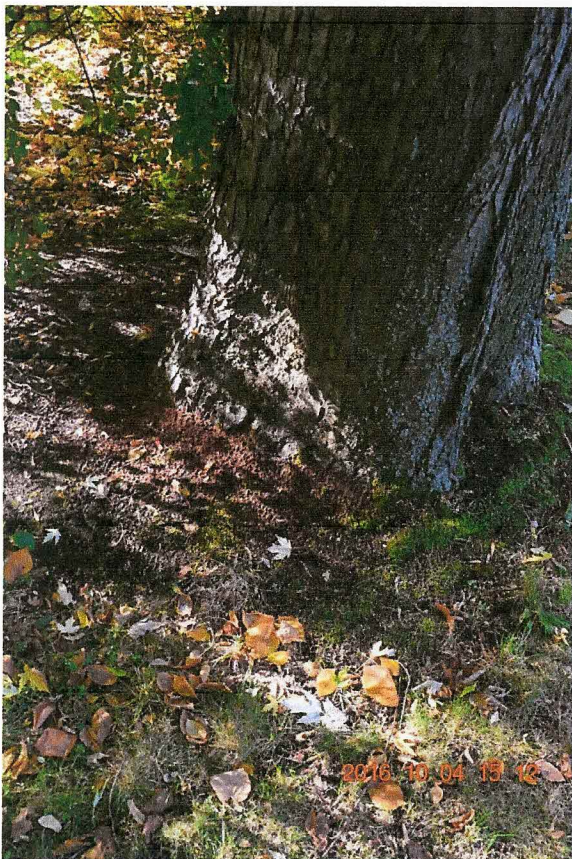
Wklęśnięcie wzdłużne pnia

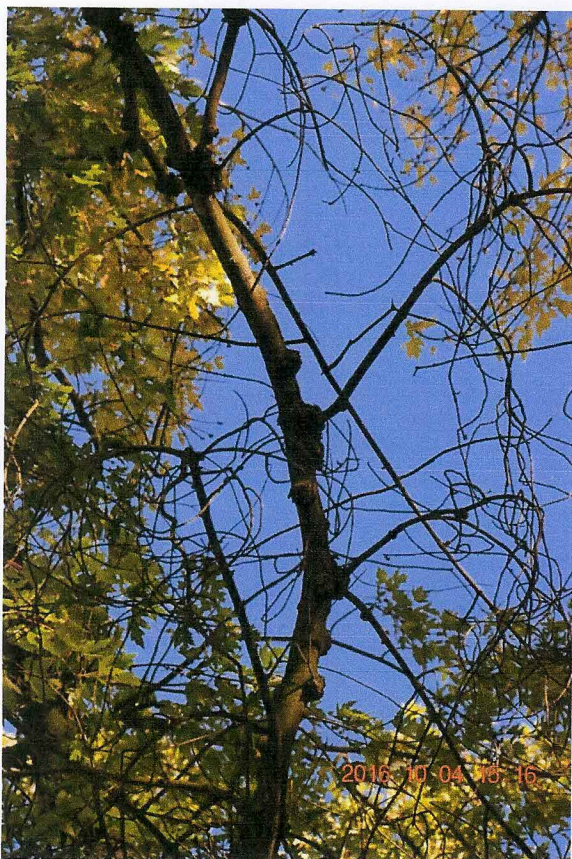
Przeciężony konar

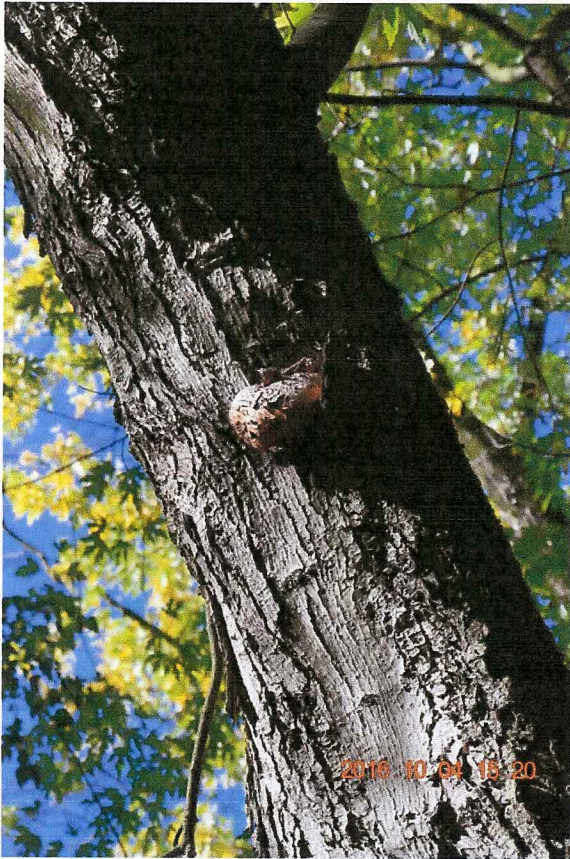
Otwór destrukcji wgłębnej drewna

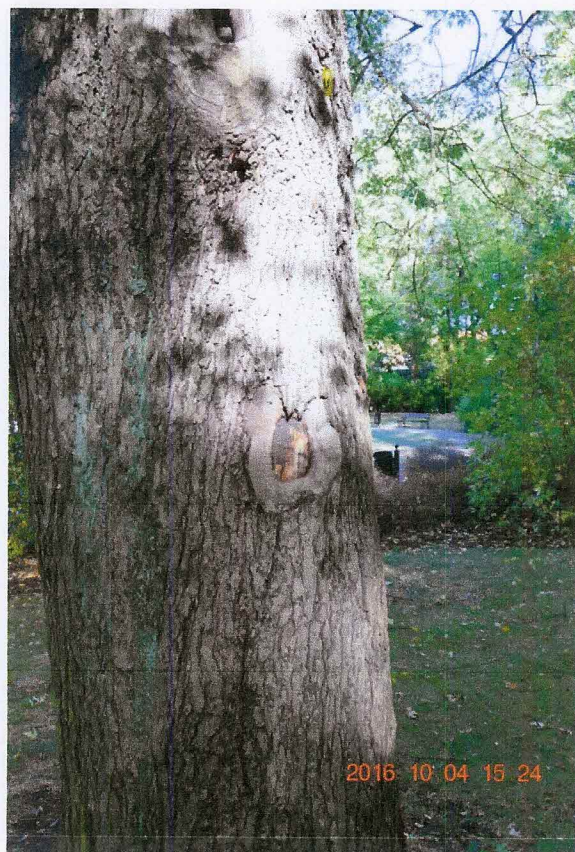
Otwór destrukcji wgłębnej drewna

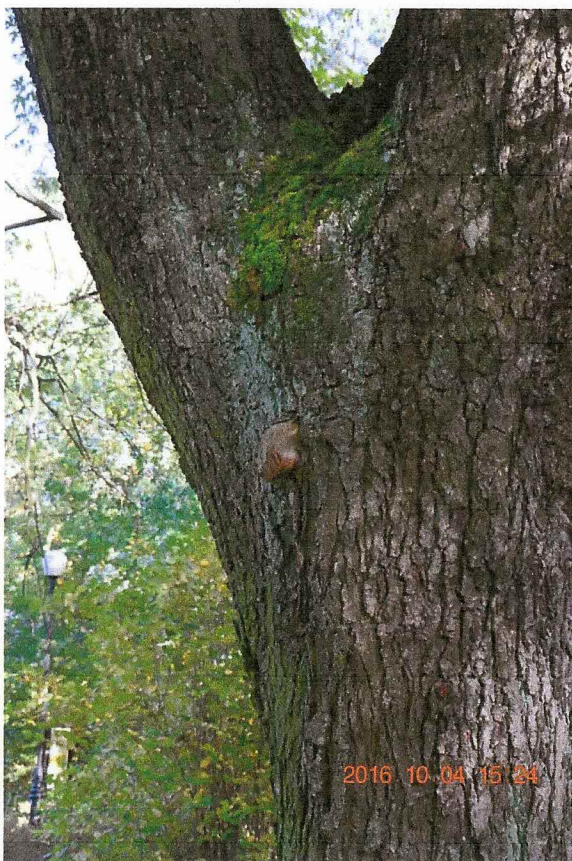
Narośl rakowa

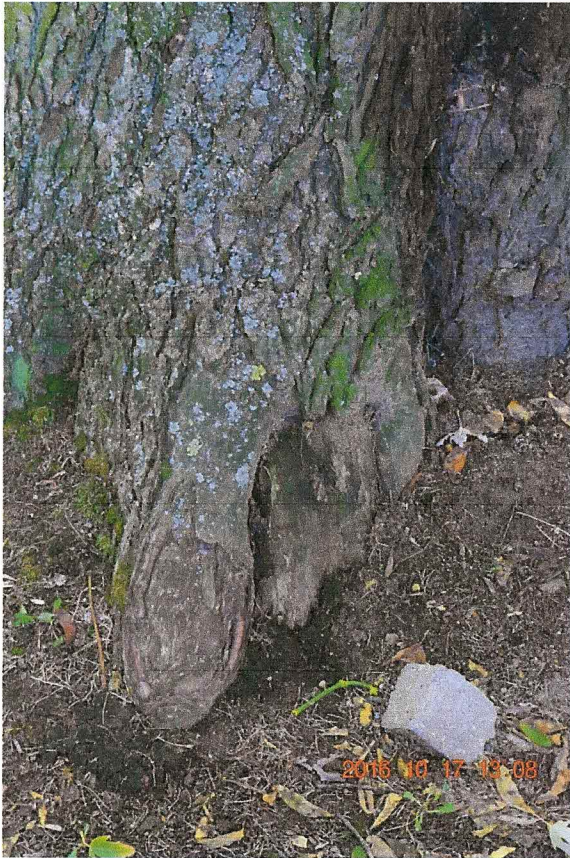
Okaleczenie nabiegów korzeniowych

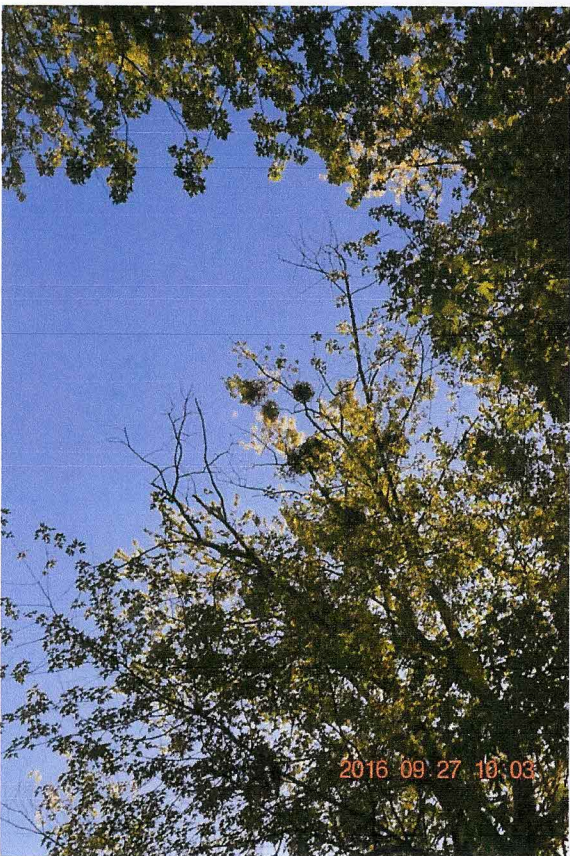
Zamierająca korona drzewa

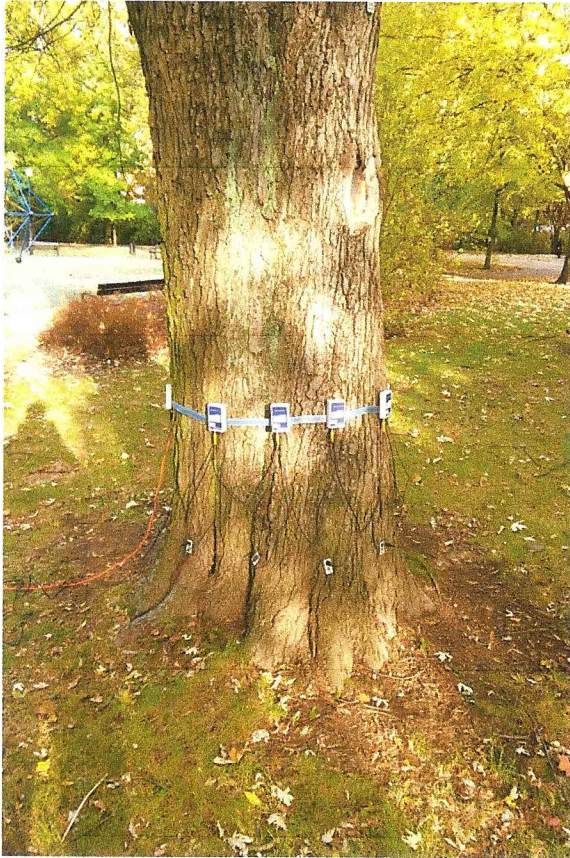
Badanie drzewa przy użyciu sonicznego tomografu na wysokości 28 cm

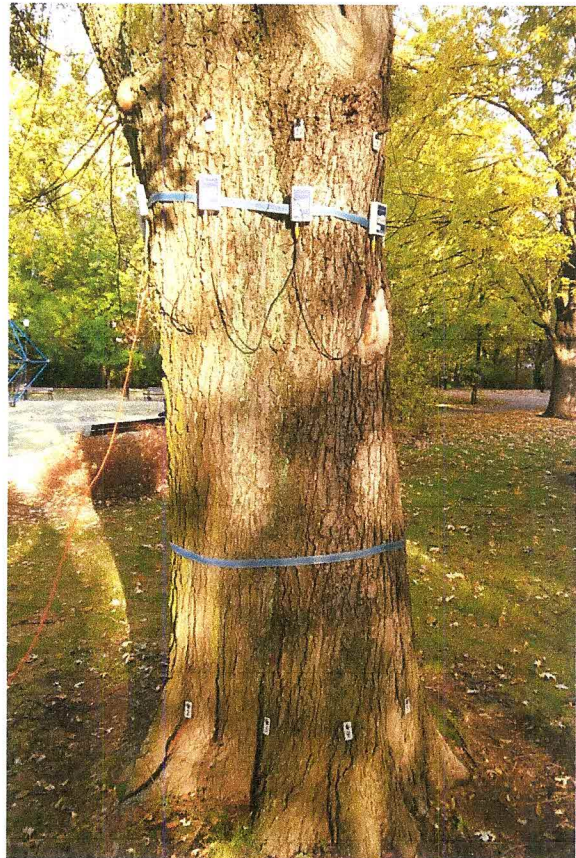
Badanie drzewa przy użyciu sonicznego tomografu na wysokości 201 cm

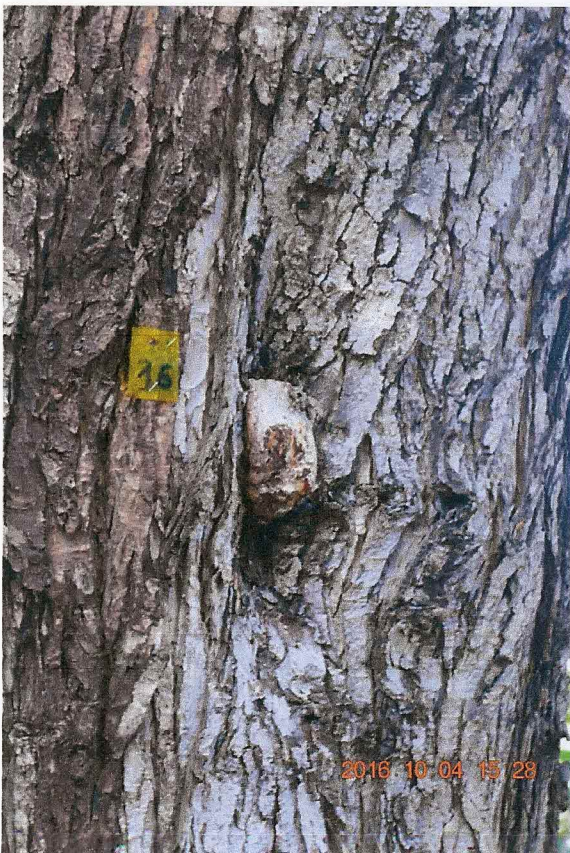
Narośl rakowa

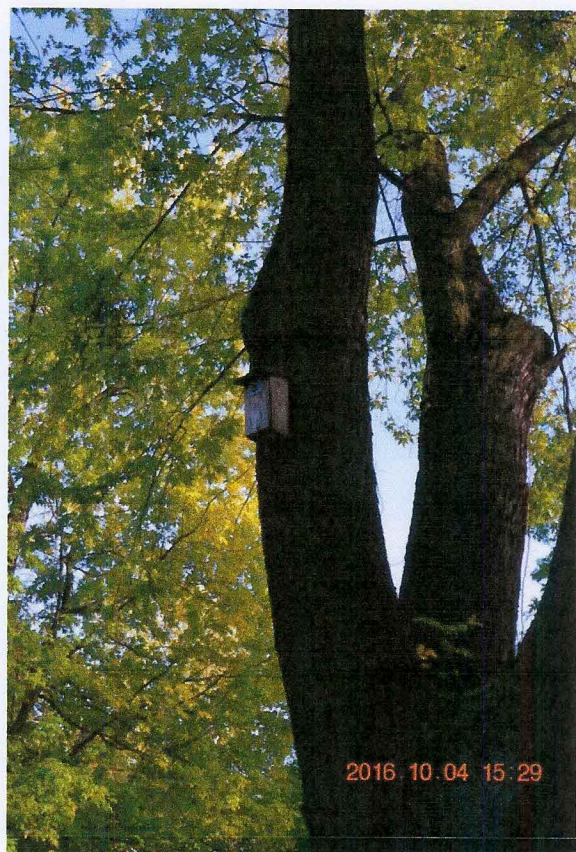
Budka lęgowa na drzewie

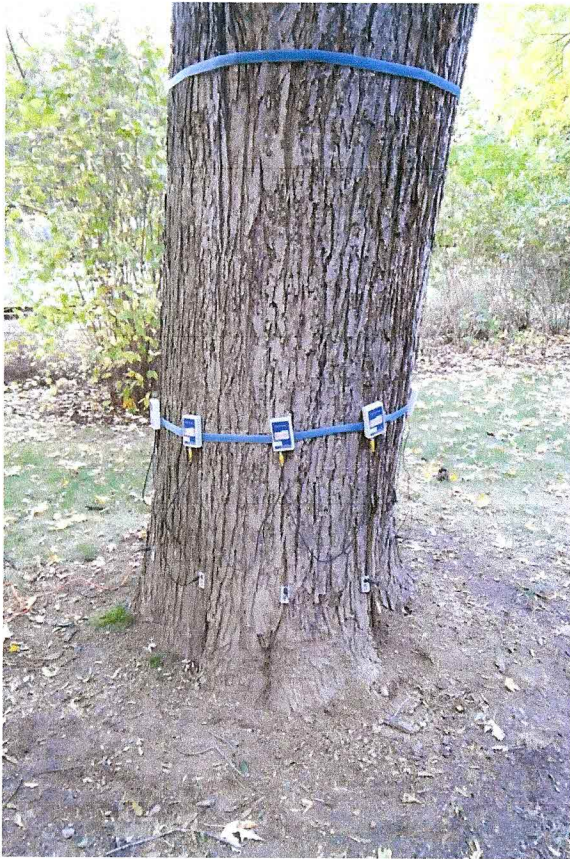
Badanie drzewa przy użyciu sonicznego tomografu na wysokości 27 cm

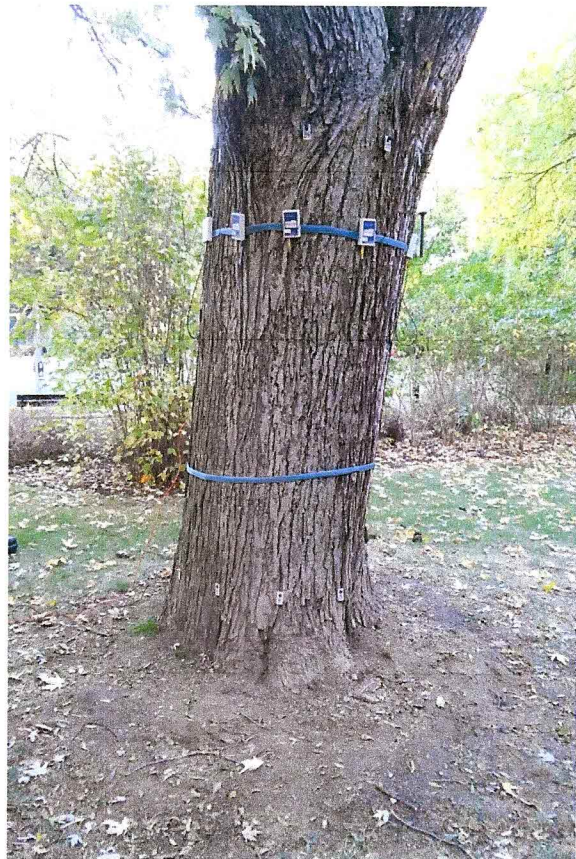
Badanie drzewa przy użyciu sonicznego tomografu na wysokości 204 cm
